Hooibergen en vloedschuren in het Gelders rivierengebied

SUZAN JURGENS

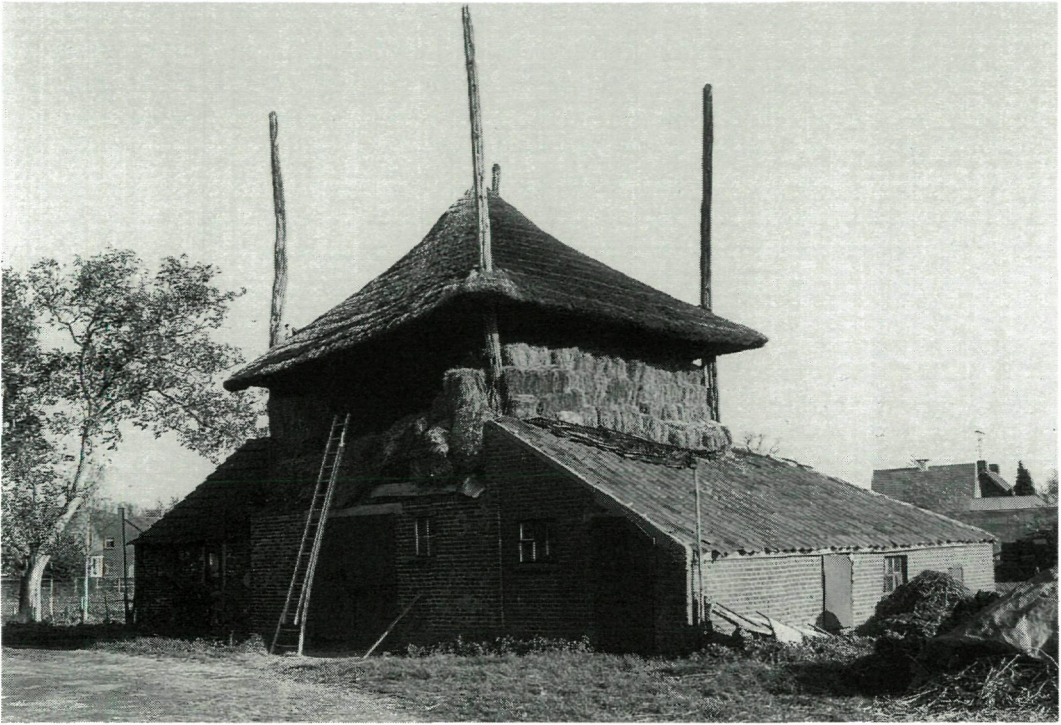
1. Vierroedige schuurberg in Tuil

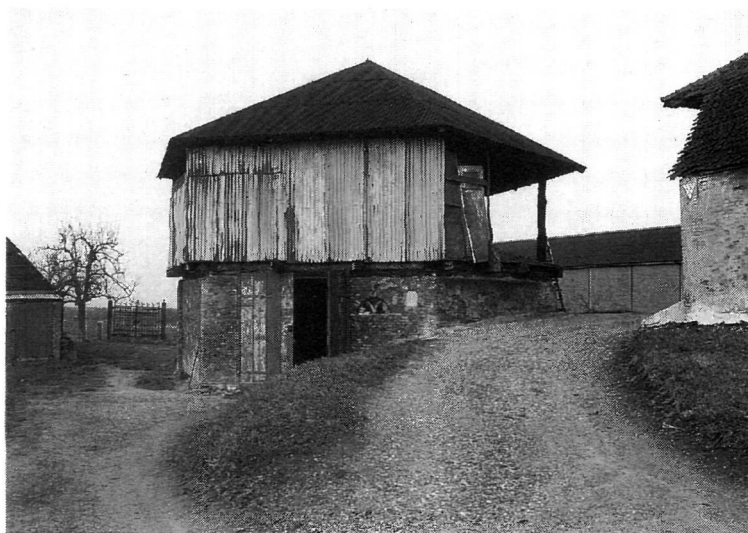
5. Hooiberg met randterpligging in Herwijnen

hooibergen met randterppligging in Herwijnen en Hellouw. Randterppligging wil zeggen dat de hooiberg zodanig aan de rand van de boerderijterp geplaatst is, dat de vloer op maaiveldhoogte ligt en één wand van de hooiberg als het ware in de terp gedrukt is (zie figuur 5). Vanaf de terp kan het binnenste van de hooiberg te bereiken zijn via een smalle deur met daarachter een trapje. Aan een andere zijde bevinden zich de brede deuren, op maaiveldhoogte. Mogelijk hangt het veel voorkomen van dit type hooiberg in deze dorpen samen met het voorkomen van meer erfrelief (terp) in het westelijk deel van het gebied. De onderbouw van hooibergen met randterppligging werd vaak gebruikt als mestput of potstal.

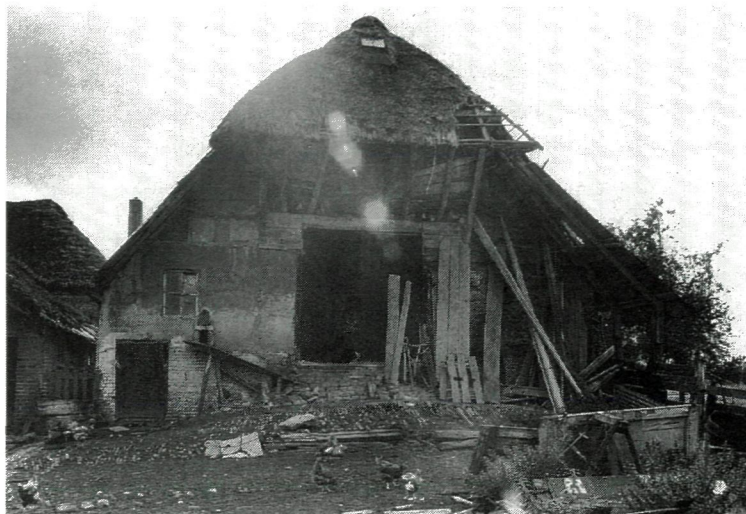
6. Vloedschuur in Est. Hooggeplaatste deeldeuren in achterzijde; de zwevende deur bevindt zich aan de voorzijde. Let op het overstek (foto T.M. van Engers)

De deeldeuren zijn bereikbaar via een al dan niet bestrate glooiing (zie figuur 6). De helling

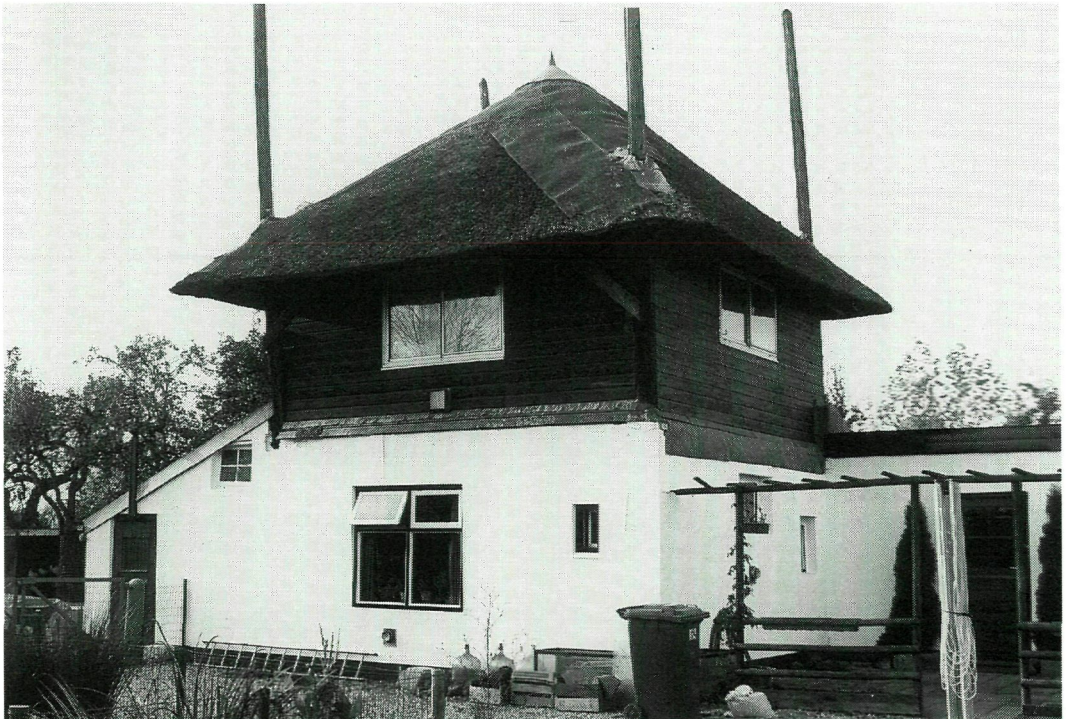
7. Woonhuishooiberg in Tricht. Het schoorsteentje is vanaf deze zijde niet te zien

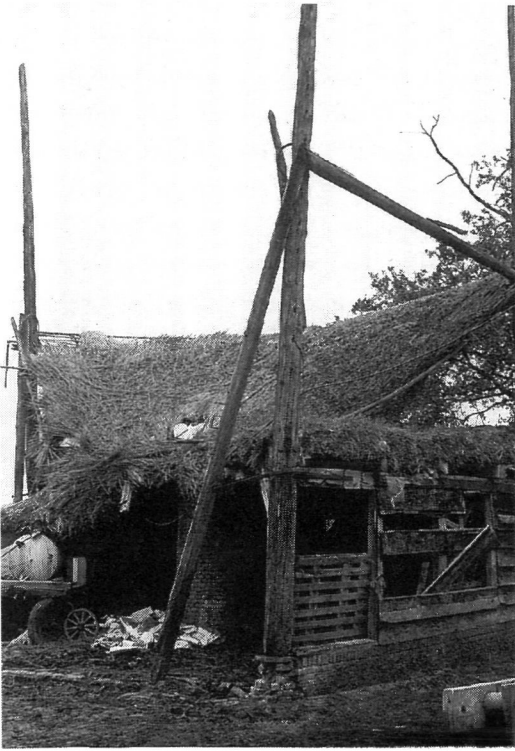
8. Vervallen hooiберг (foto T.M. van Engers)

Het hierboven beschreven, soms sluipende, soms snelle verval (figuur 8) van hooibergen en vloedschuren wordt op termijn nog verergerd. Vele van deze bouwwerken zijn momenteel in handen van gepensioneerde agrariërs zonder opvolger. Zo goed en zo kwaad als het kan plegen zij onderhoud, omdat ze vinden dat hooiберг of vloedschuur ‘erbij horen’, maar na eigendomswisseling is het maar de vraag of de nieuwe eigenaar een zelfde mening is toegedaan, daarnaast voldoende kapitaalkrachtig is om zowel boerderij als bijgebouwen in stand te houden en bovendien kennis van zaken heeft. Met het onderzoek is geprobeerd bij te dragen aan de voor verantwoord herstel noodzakelijke kennis over gebruikte materialen en de factoren die uiterlijk en lokatie beïnvloed hebben. Opgeknapt exemplaren zijn soms onherstelbaar gewijzigd. Anderzijds moet een te ‘nette’ restauratie van deze zelden recht en strak gebouwde objecten van landelijke bouwkunst evenzeer vermeden worden.
