Het vervallen landschap

Kasteelruïnes in het Nederlandse landschap

MICHEL PURMER

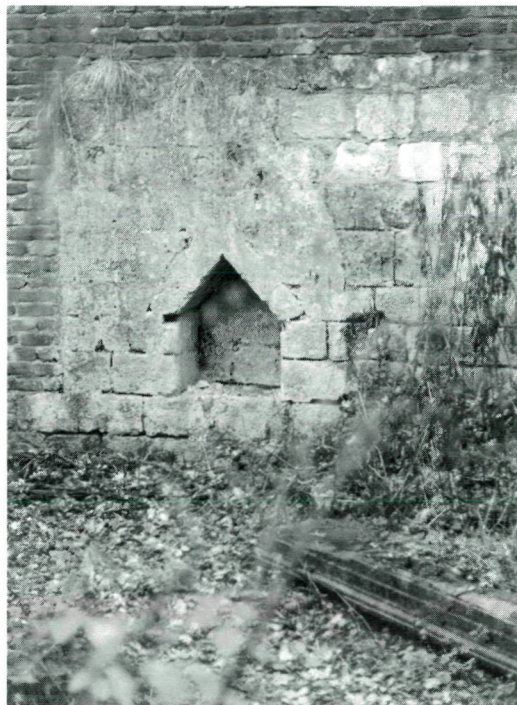
Ruïne van kasteel Horst. In de ruïne zijn nog grote delen van de oorspronkelijke 14e-eeuwse ringmuur bewaard gebleven. In dit nog authentiek stuk muurwerk is nog een lampen nis te zien. Dergelijke stukken oorspronkelijk muurwerk kunnen de ruïne grote bouwkundige waarde geven.

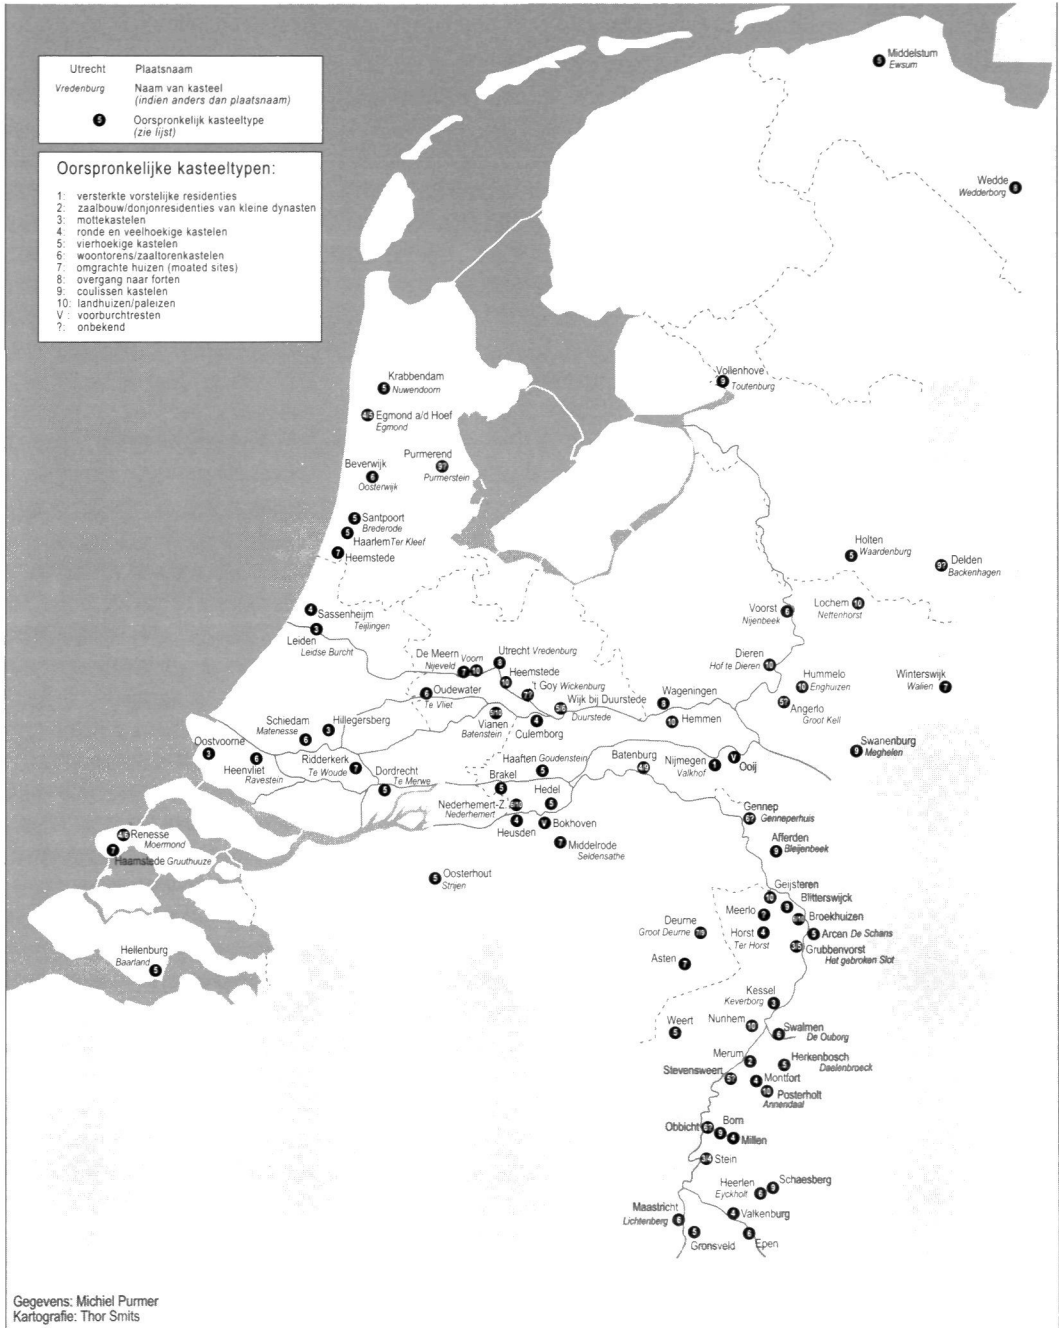
1. Ruïnes in Nederland en hun oorspronkelijke kasteeltype (type-indeling naar Janssen et al., 1996).

De definitie is bedoeld als houvast, niet als definitieve afbakening van het begrip kasteelruïne. In het vervolg van dit artikel zal deze omschrijving echter gebruikt worden. De ruïnes in figuur 1 vallen ook binnen deze definitie.

Ruïnes zijn ongelijk verdeeld in Nederland (figuur 1). De concentratie in het zuid-oosten van het land springt direct in het oog. Ook is het opvallend dat veel ruïnes langs een rivier te vinden zijn.

Deze spreiding heeft een aantal redenen. De eerste is de spreiding en ligging van de oorspronkelijke kastelen in Nederland. Het patroon van ruïnes komt deels overeen met deze spreiding van kastelen. In Groningen, Drenthe en Friesland bevinden zich vanouds al minder kastelen. De grotere concentraties van kastelen in Gelderland, Holland en Brabant zijn ook terug te vinden in de ruïnespreiding. De ligging langs de

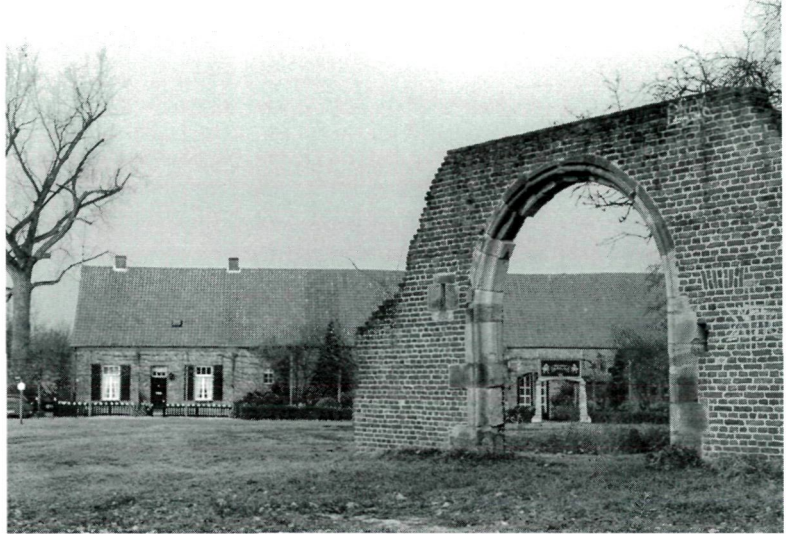
Ruïne van kasteel Horst. Van de oude hof die nog voor de voorburch lag, is slechts de poort bewaard gebleven. Deze poort stond ooit elders, maar moest wegens de bouw van de nabijgelegen autoweg verplaatst worden. Op de achtergrond is de Tiendschuur nog te zien. Hierin is thans een restaurant gevestigd.

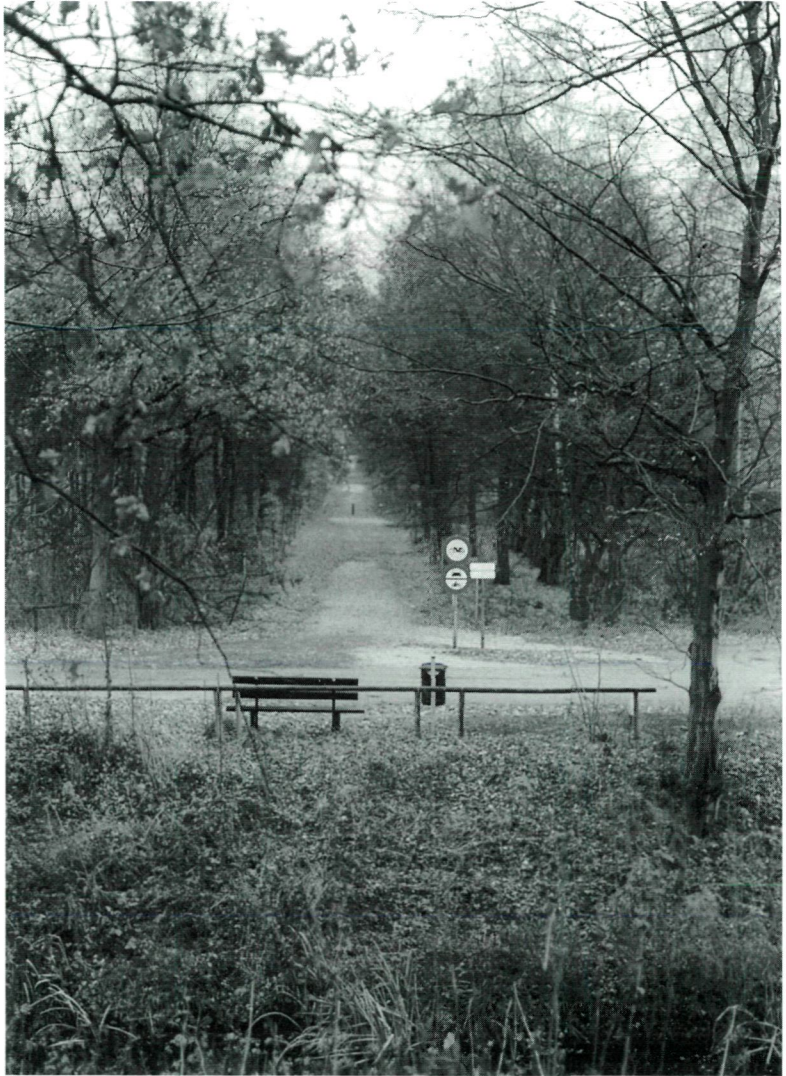
Ruïne van kasteel Horst. Staande op de plaats van het oude terras van het kasteel is de zichtas (zie figuur 3) nog duidelijk te zien. Het tracé van deze oude laan is goeddeels bewaard gebleven.

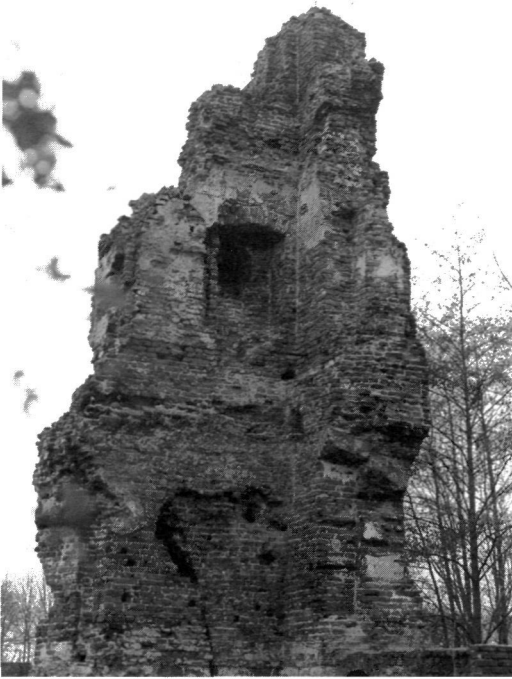
Ruïne van kasteel Horst. De 10 meter hoge hoek van de donjon vormt het meest indrukwekkende deel van de ruïne zelf. In de 14e eeuw is het kasteel gesticht. Het bestond toen uit een rechthoekige ringmuur en een uitspringende donjon. In de eeuwen daarna zijn er steeds gebouwen aan de oude opzet toegevoegd. In de 17e eeuw is het kasteel ingrijpende verbouwd tot een landhuisachtig complex. Twee eeuwen later, omstreeks 1850, werd het dan bouwvallige kasteel grotendeels gesloopt.
